# 大型フレーキの ライニングは消耗部品です!! 摩耗残量を定期点検していますか?

## このようなBrake Shoeの再利用はお奨め出来ません！

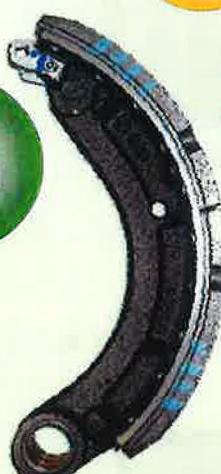
交換の目安 厚さ

4 mm

交換を怠ると  
非常に危険です !!

摩耗

こうなる前に  
交換を!

安全にブレーキを効かせるためのライニング交換の目安は残厚4mmです。  
定期点検時に必ずこの残量を点検してください。

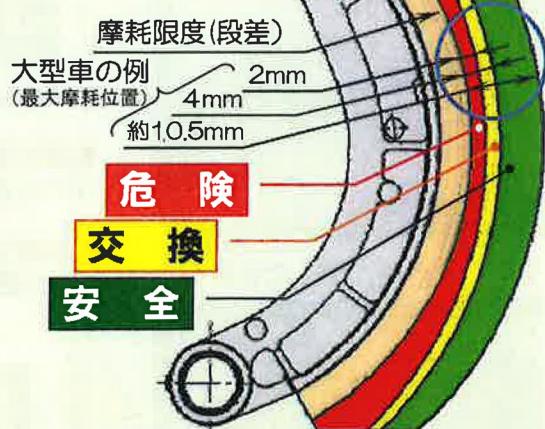
摩耗限度を超えて使用すると

エキスパンダー

スリーブ  
&スクリュー破損

オーバーアジャスト

シュー

残ったライニング

シュー外周損傷

ドラム

ドラム内面損傷

ライニングを  
摩耗限度以上  
使用すると

残量が摩耗限界に近いライニングをそのまま使い続けると、ブレーキの効きが  
悪くなったりライニング摩耗の加速やシリンダーの液漏れ等により重大な事故  
につながる可能性があります。

更に使用するとドラムやシュー本体・エキスパンダーあるいはホイールシリン  
ダーを破損させあとあと余分な整備コストが発生することになります。

自主的に点検・整備をお願いします。エキスパンダーの交換(3年毎)または分解整備も忘れないでください。

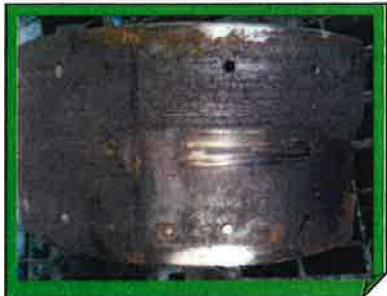
### 電車ブレーキ

#### \*発生要因

Liningの全摩耗により ShoeとDrumが直接擦れた事による

#### \*NG事由

ShoeのRimの変形のため「リベットカシメ不良」発生の可能性大

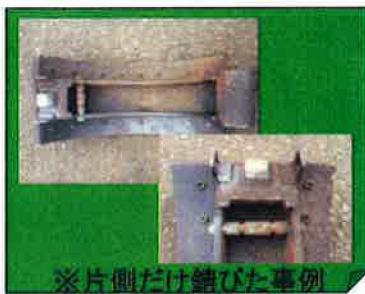
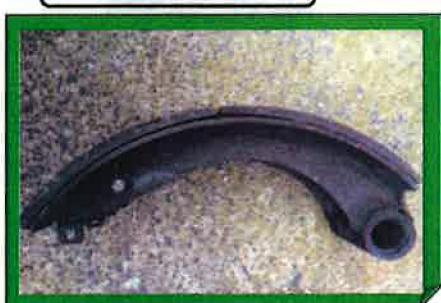
\*片側だけ錆びた事例

・LiningとShoeとの隙間が錆により浮いてしまった事例

#### \*発生要因

LiningとShoeの間に水が浸入した事による

#### \*NG事由

Lining張り付けの際に「リベットカシメ不良」発生の可能性大

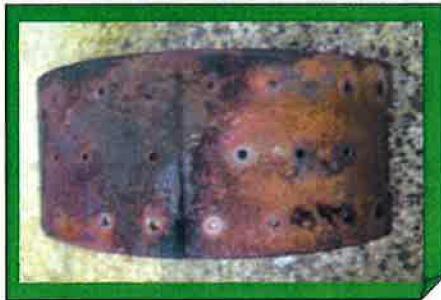
↓このシューを剥がした状態↓

・Liningを剥がしてみると内部は錆ついている

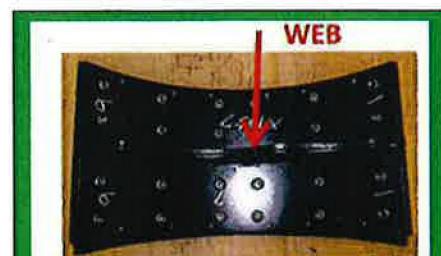
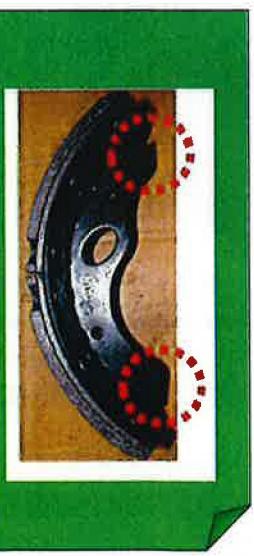
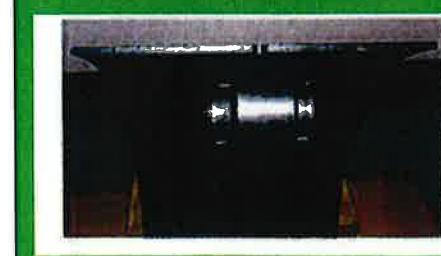
### RIM・WEBの曲り

#### \*発生要因

ShoeをBrake-Assyから外す際に過度な力を加えてしまった事による

#### \*NG事由

ShoeをBrake-Assyに再装着の際に装着不良要因となる可能性大

ここで挙げた例の場合はNGとして  
シュー代金を請求させて頂く事と  
なります。
